**Körnungslinie (DIN 18196)**

**Gemeinde Stahnsdorf  
14532 Stahnsdorf, Dahlienweg**

Bericht: 0952/21/01.0706

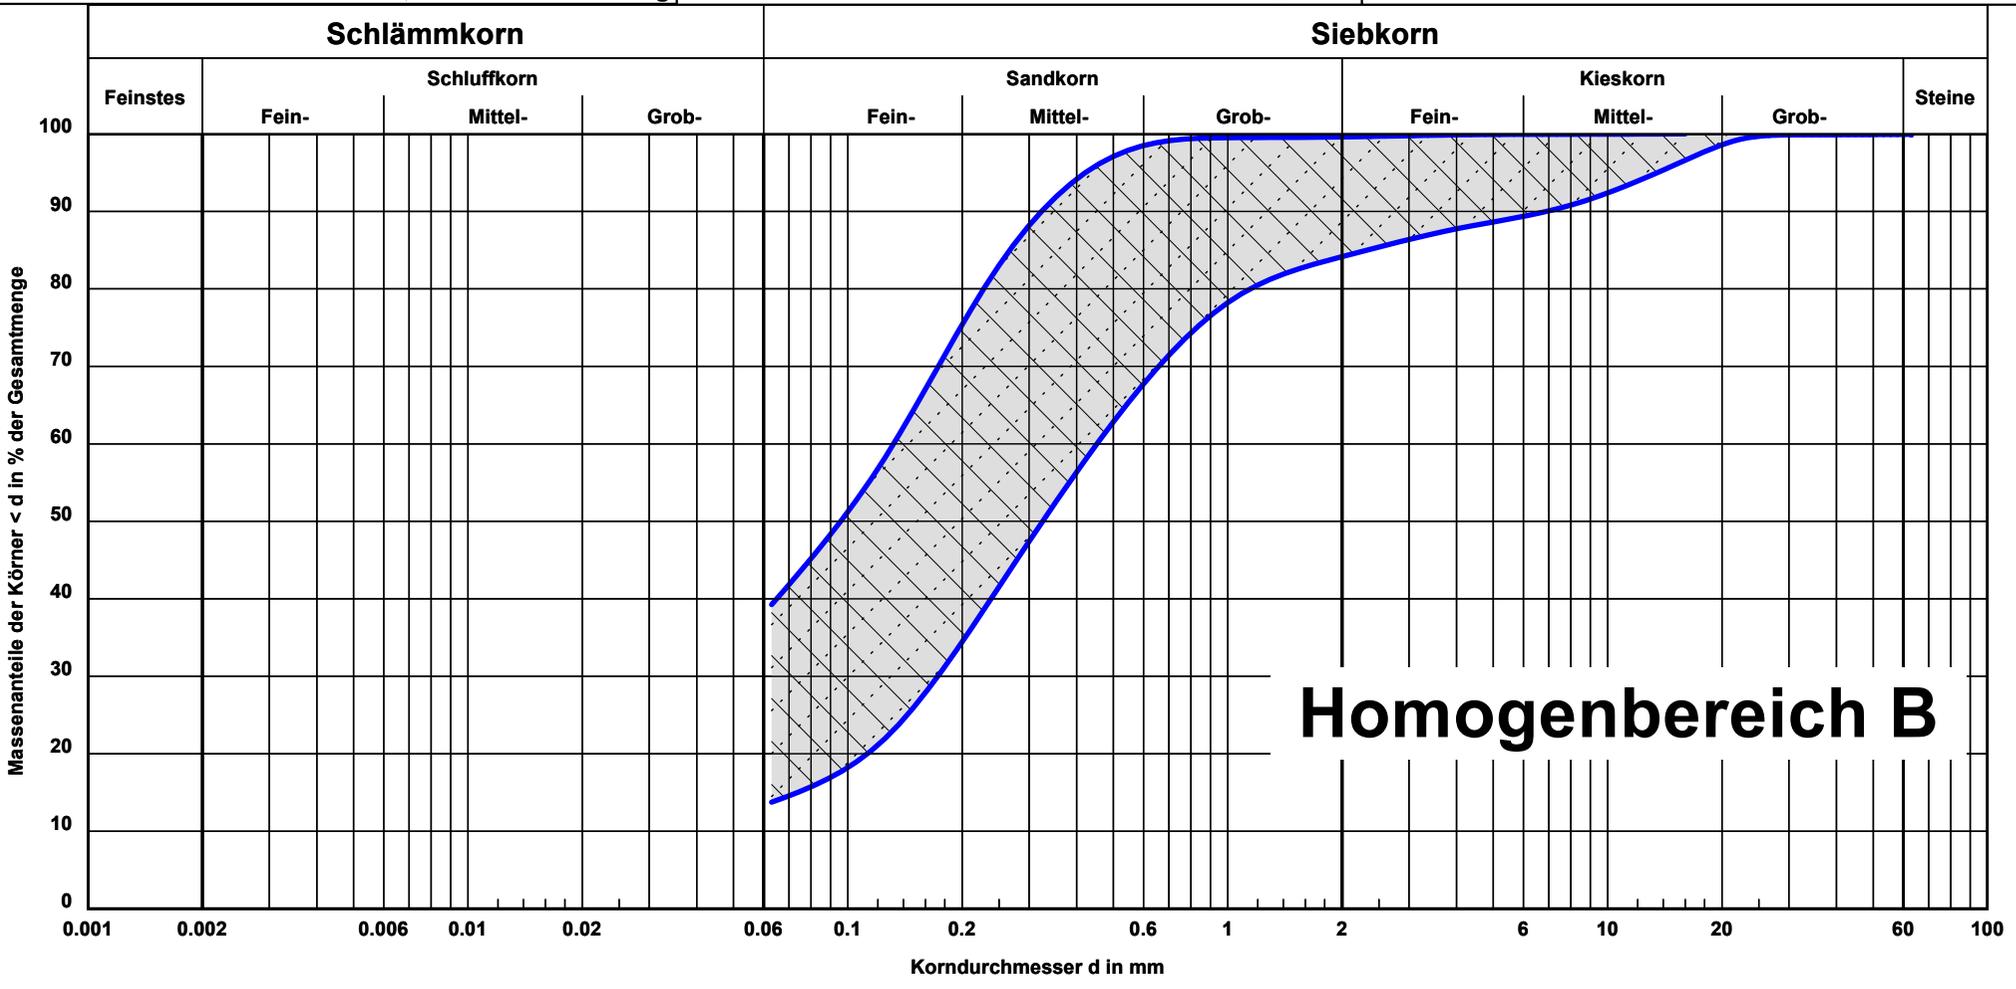
Bezeichnung:		Bemerkungen:	Bericht: 0952/21/01.0706 Anlage: A 05.00.01
Bodenart/Bodengruppe:			
Tiefe:			
k [m/s] (Hazen):			
Entnahmestelle:			
U/Cc

**Homogenbereich B**

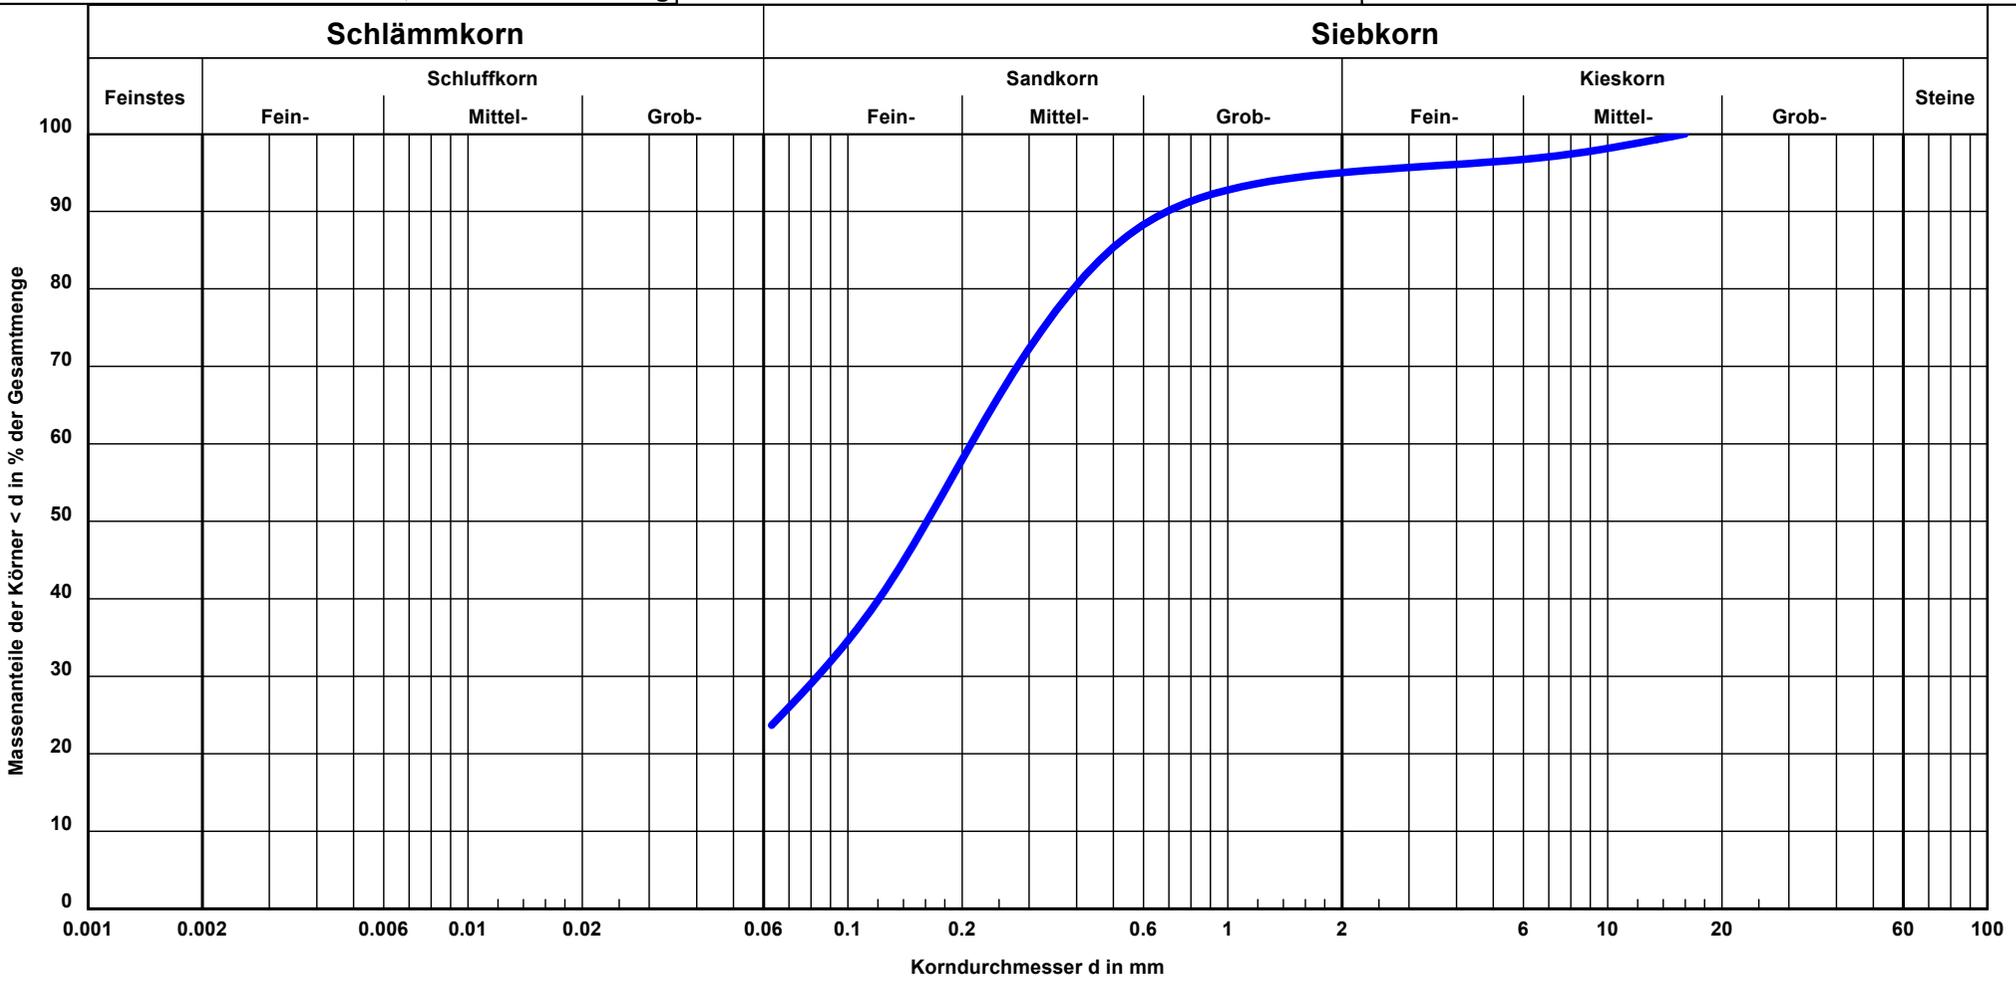
**Bericht:**  
0952/21/01.0706  
**Anlage:**  
A 05.01.01

Bezeichnung:	01/1
Bodenart/Bodengruppe:	fS, $\bar{u}$ , $m\bar{s}$ , g', gs' / SU* / F3
Tiefe:	0,80 m
k [m/s] (Hazen):	-
Entnahmestelle:	aus BS 01/21
U/Cc	-/-

## Körnungslinie (DIN 18196)

d10/d30/d60 [mm]: - / 0.083 / 0.211

Korngröße [mm]	Rückstand [g]	Rückstand [%]	Siebdurch- gänge [%]
16.0	0.00	0.00	100.00
8.0	7.82	2.91	97.09
4.0	2.81	1.05	96.04
2.0	2.43	0.91	95.13
1.0	4.62	1.72	93.41
0.5	15.09	5.62	87.79
0.25	54.18	20.18	67.61
0.125	77.24	28.77	38.84
0.063	40.65	15.14	23.69
Schale	63.60	23.69	-
Summe	268.44		
Siebverlust	0.29

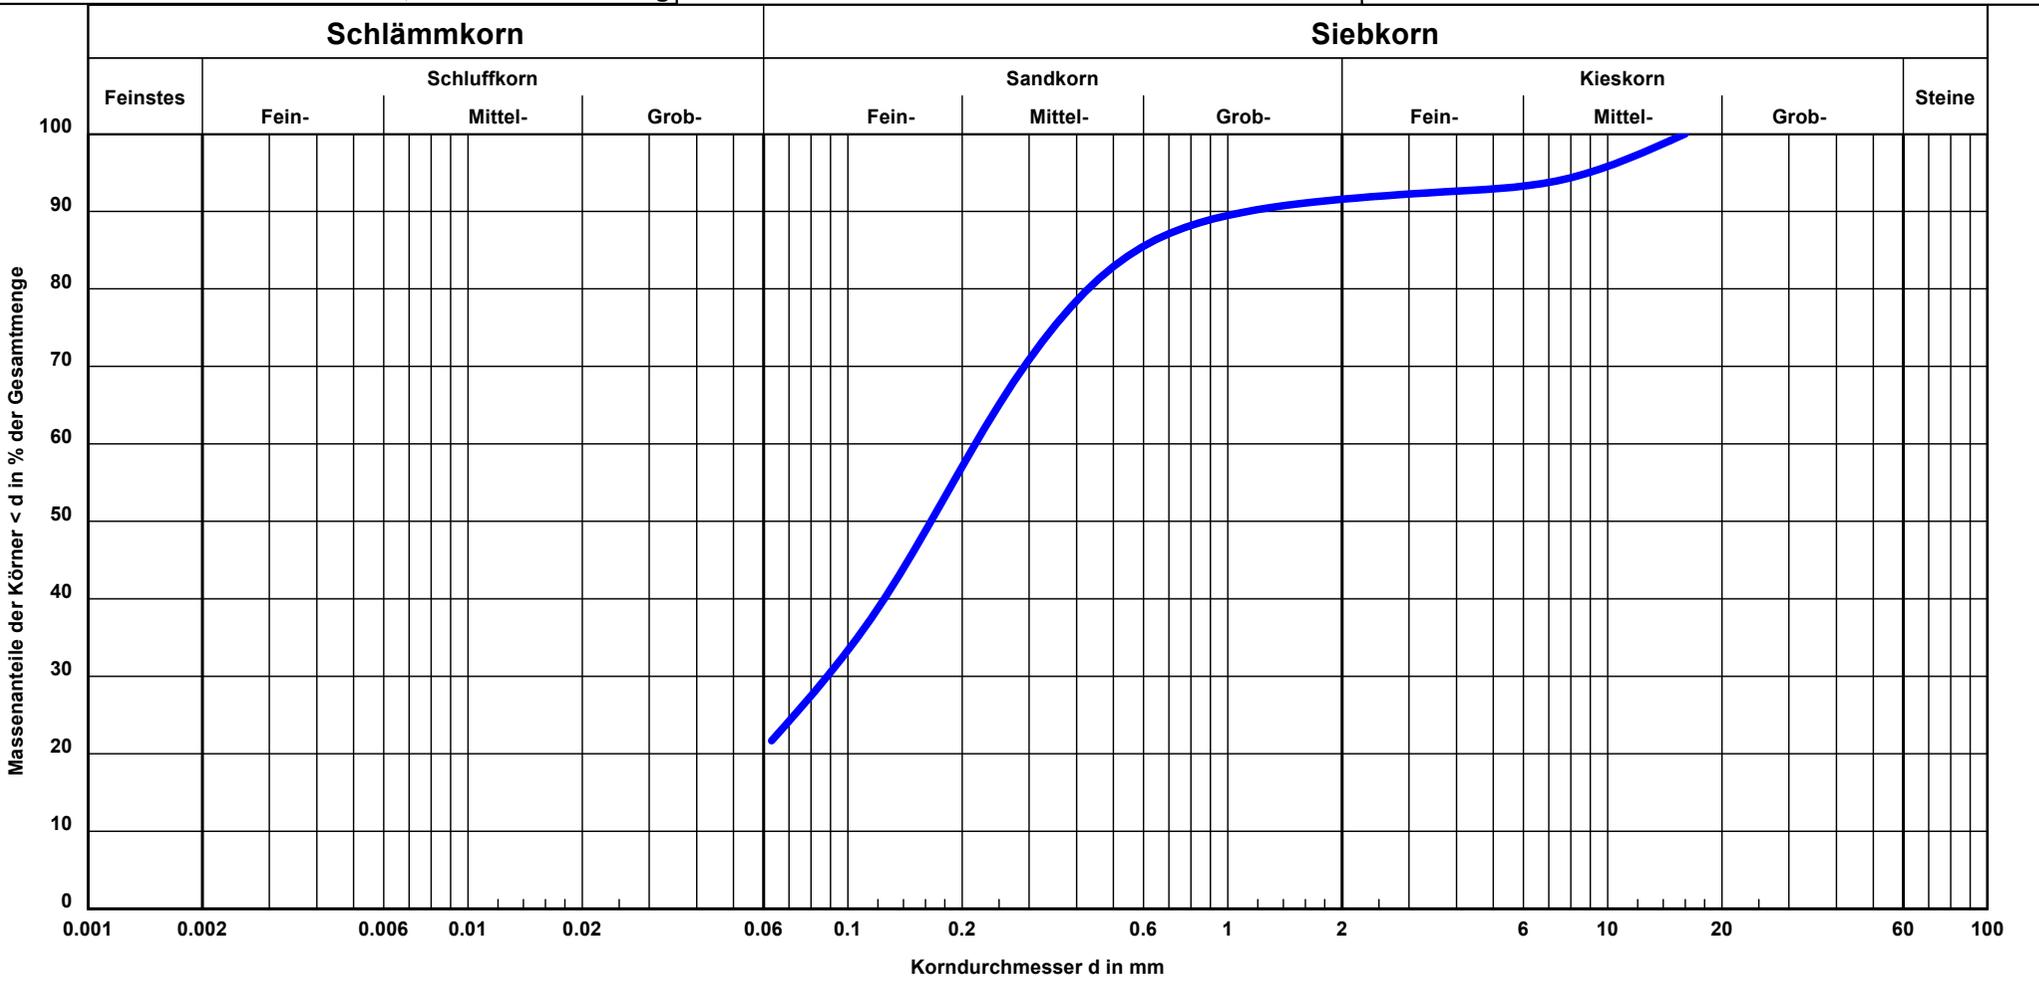
Anlage: A 05.01.02.1

Bezeichnung:	02/1	Bemerkungen:	Bericht: 0952/21/01.0706 Anlage: A 05.01.02
Bodenart/Bodengruppe:	fs, $\bar{u}$ , ms, gs', mg' / SU* / F3		
Tiefe:	0,80 m		
k [m/s] (Hazen):	-		
Entnahmestelle:	aus BS 02/21		
U/Cc	-/-

## Körnungslinie (DIN 18196)

d10/d30/d60 [mm]: - / 0.088 / 0.217

Korngröße [mm]	Rückstand [g]	Rückstand [%]	Siebdurch- gänge [%]
16.0	0.00	0.00	100.00
8.0	12.28	6.65	93.35
4.0	1.30	0.70	92.65
2.0	1.78	0.96	91.68
1.0	3.10	1.68	90.00
0.5	9.02	4.88	85.12
0.25	33.84	18.32	66.80
0.125	53.07	28.74	38.06
0.063	30.23	16.37	21.69
Schale	40.06	21.69	-
Summe	184.68		
Siebverlust	0.00
